# 海老江下水処理場改築更新事業 工事説明会資料

事業者：海老江ウォーターリンク株式会社

施工者：大成建設株式会社

# ～1. 工事概要、工事の現況～

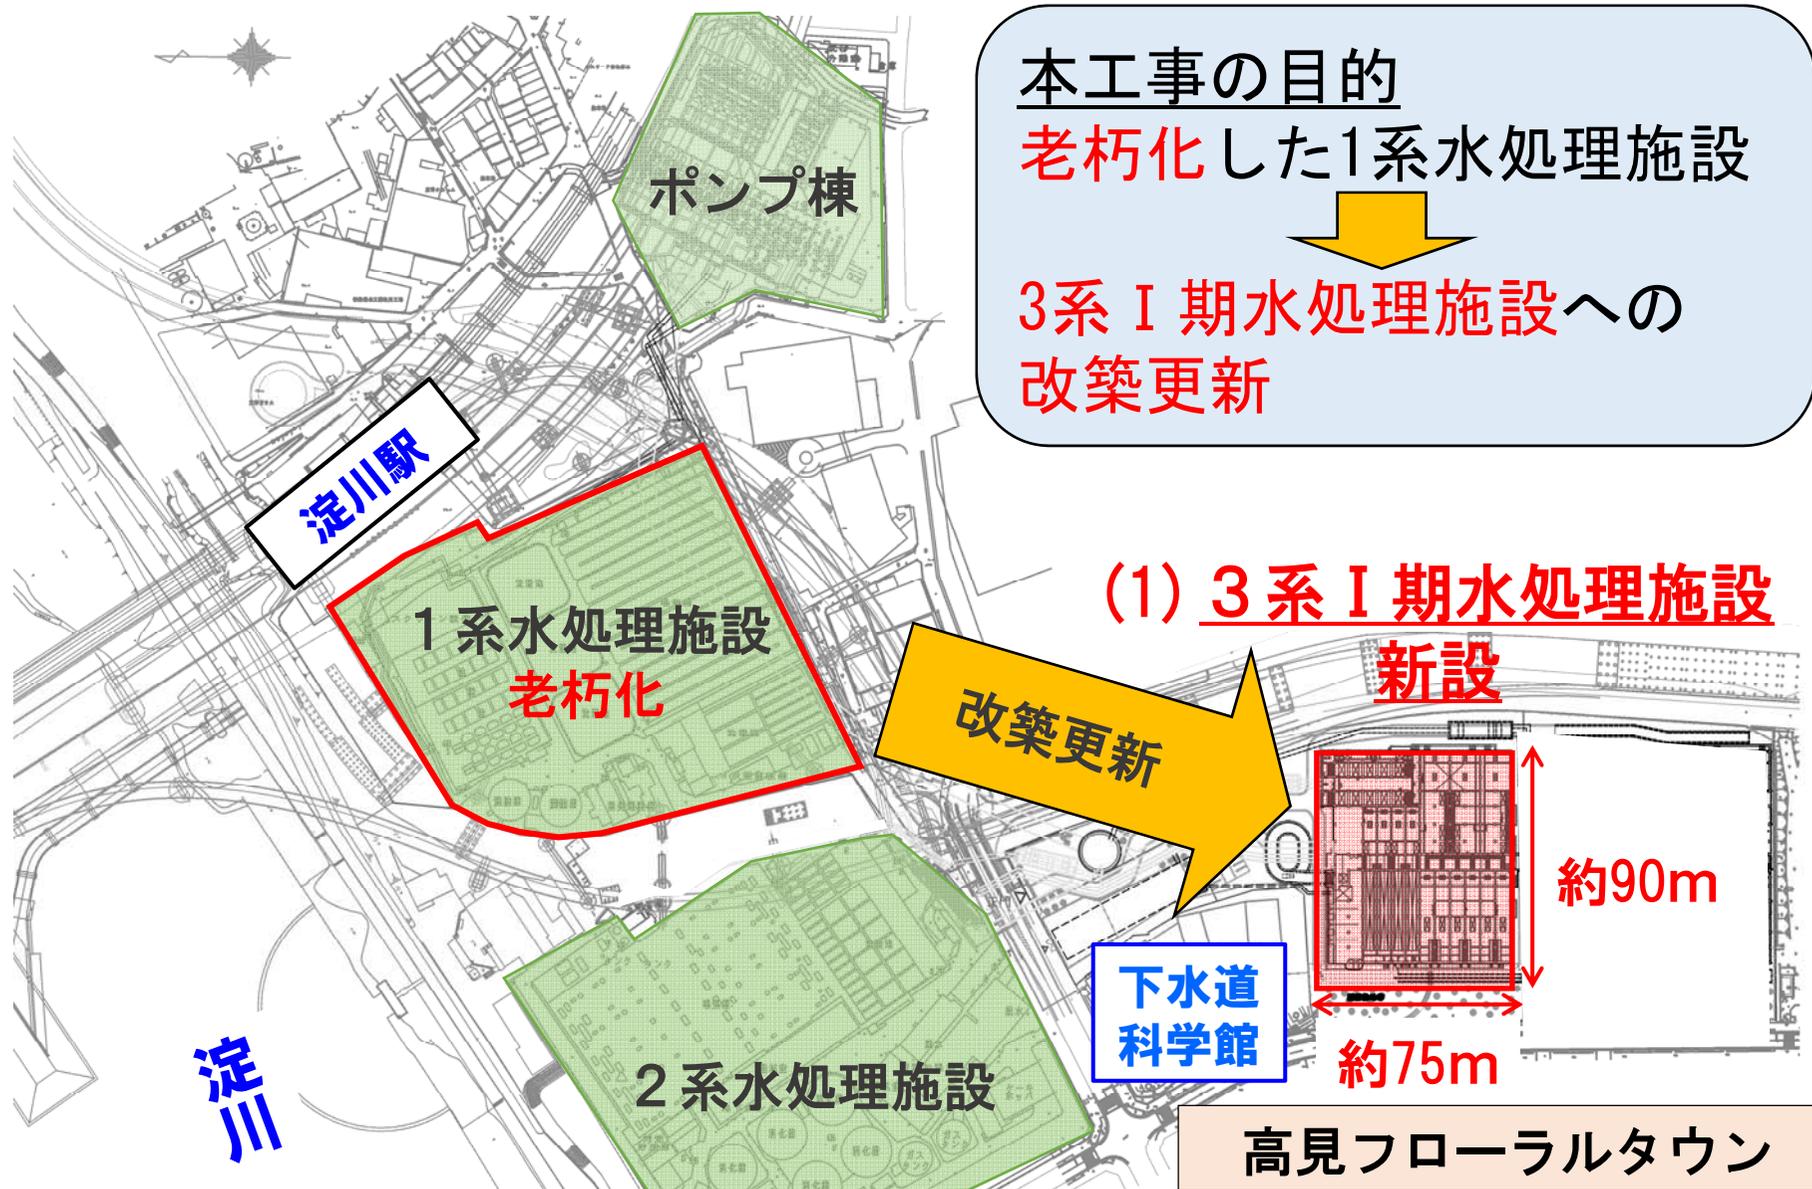
本工事の目的  
老朽化した1系水処理施設  
↓  
3系I期水処理施設への  
改築更新

(1) 3系I期水処理施設  
新設

改築更新

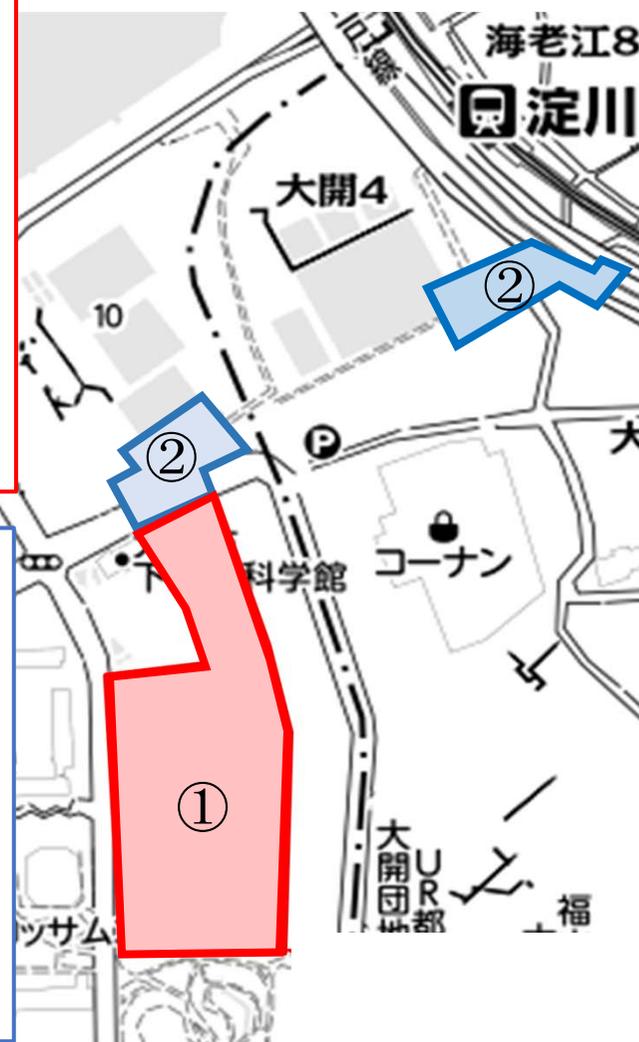
### ① 3系敷地内 調査範囲

- 2016年5月3日 形質変更時要届出区域に指定 ↓
- 2017年度  
 土壤汚染対策法に従い、本工事で掘削・搬出する部分の土壤調査を詳細に実施

### ② 3系敷地外 調査範囲

- 2018年1月19日 形質変更時要届出区域に指定 ↓
- 2018年度  
 土壤汚染対策法に従い、本工事で掘削・搬出する部分の土壤調査を詳細に実施

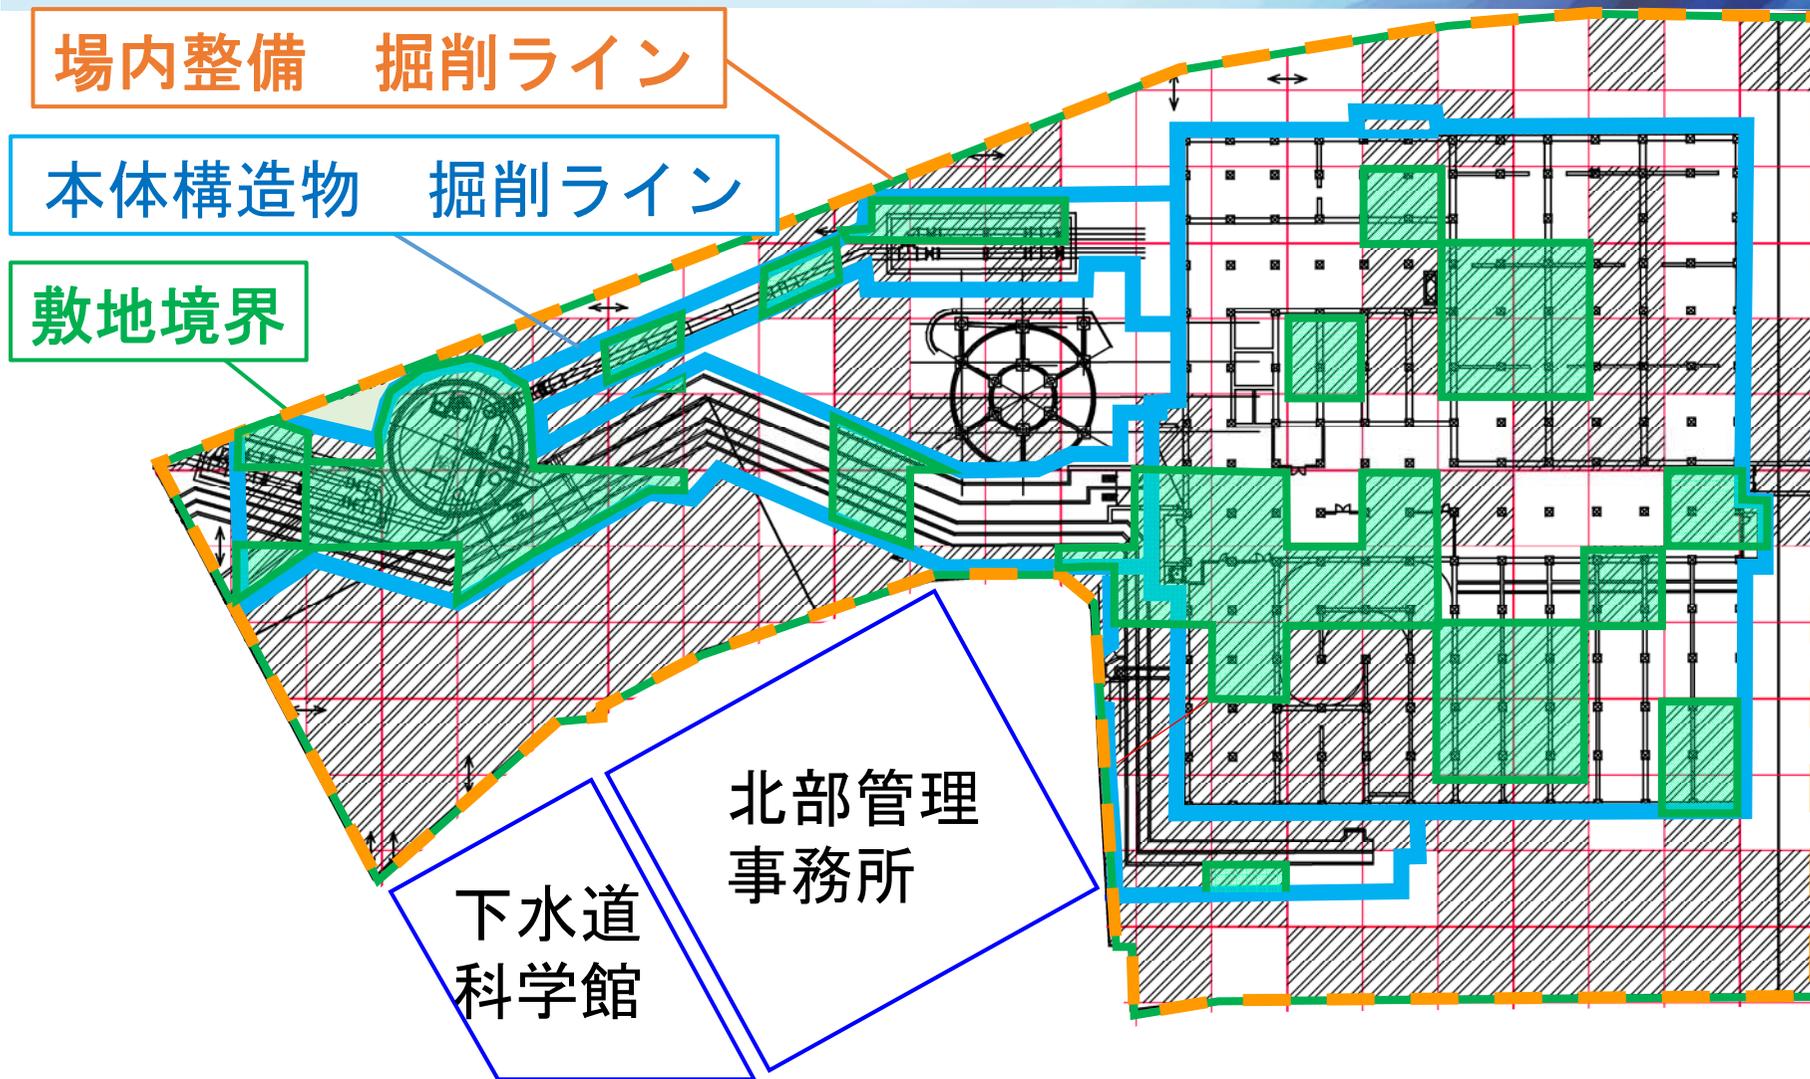
# 1-1.5.3系 I 期 敷地における土壤汚染状況

▨ : 形質変更時要届出区域      ■ : 含有量超過汚染土撤去範囲
