## 2-1. 環境監視【目的】

## 2-2. 環境監視【測定項目】

## 2-4. 環境監視【ホウ素の地下水基準超過について】 28/66

# 3. 今後の工事予定

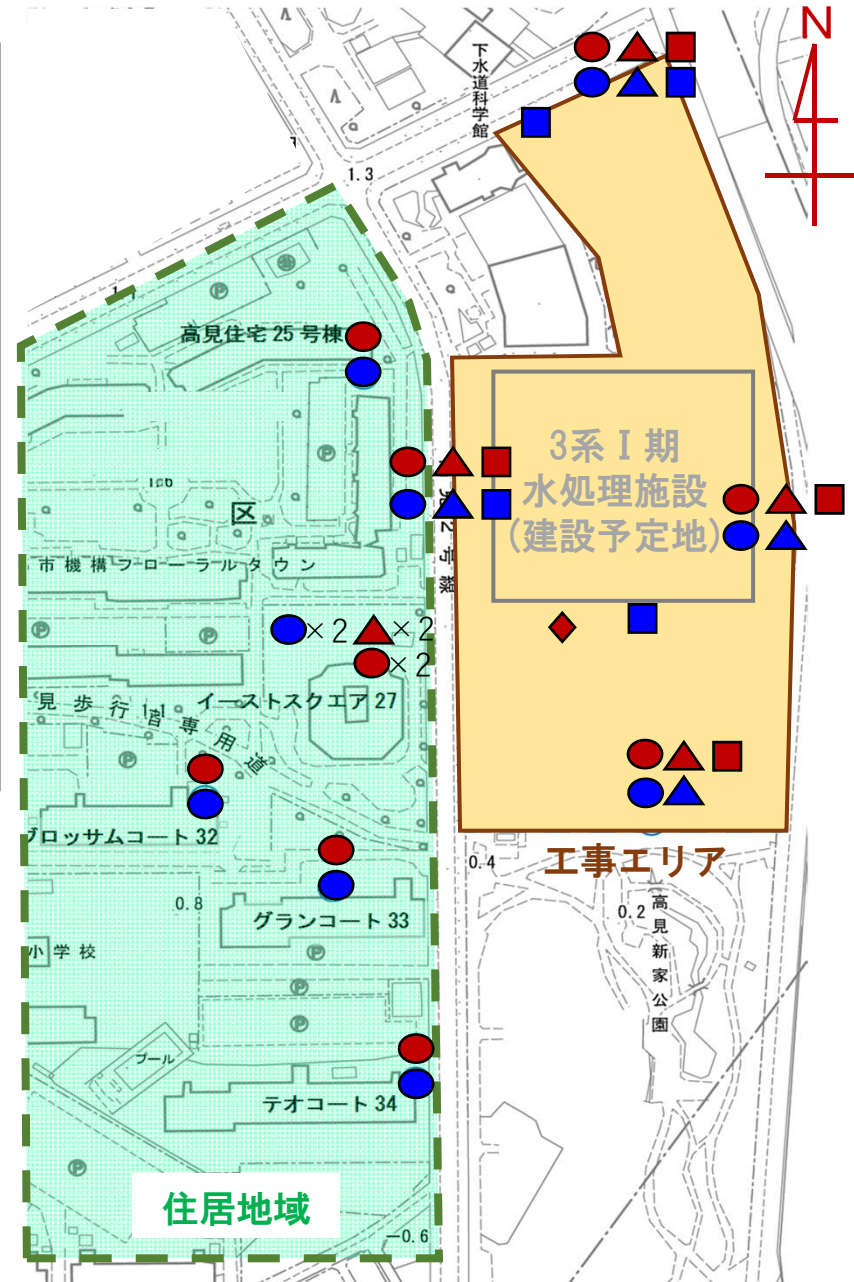
### ◆常時監視項目

- |       |          |

| ① 粉じん | ● × 10ヶ所 |
| ② 騒音 | ▲ × 6ヶ所 |
| ③ 振動 | ■ × 4ヶ所 |
| ④ 気象 | ◆ × 1ヶ所 |

### ◆定期監視項目

- |            |          |

| ① 有害大気汚染物質 | ● × 10ヶ所 |
| ② 低周波音 | ▲ × 4ヶ所 |
| ③ 地下水 | ■ × 4ヶ所 |

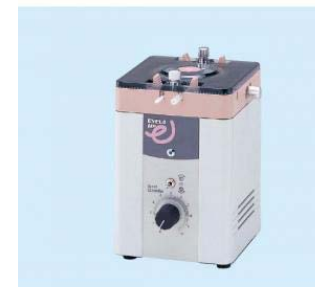
【事前監視使用】  
ペリスタポンプ

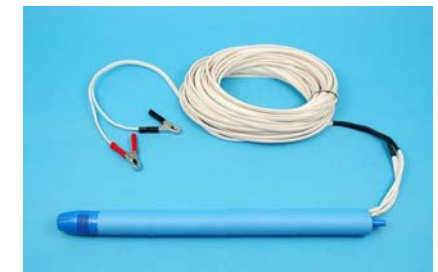
【今回使用】  
水中ポンプ

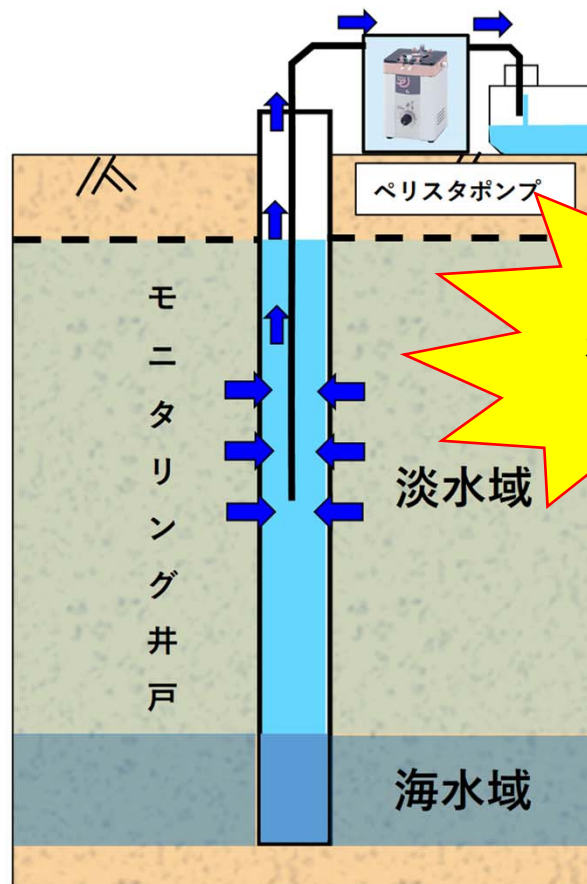
### ◆採水方法A（事前監視）

使用ポンプ：ペリスタポンプ

吸水力：小

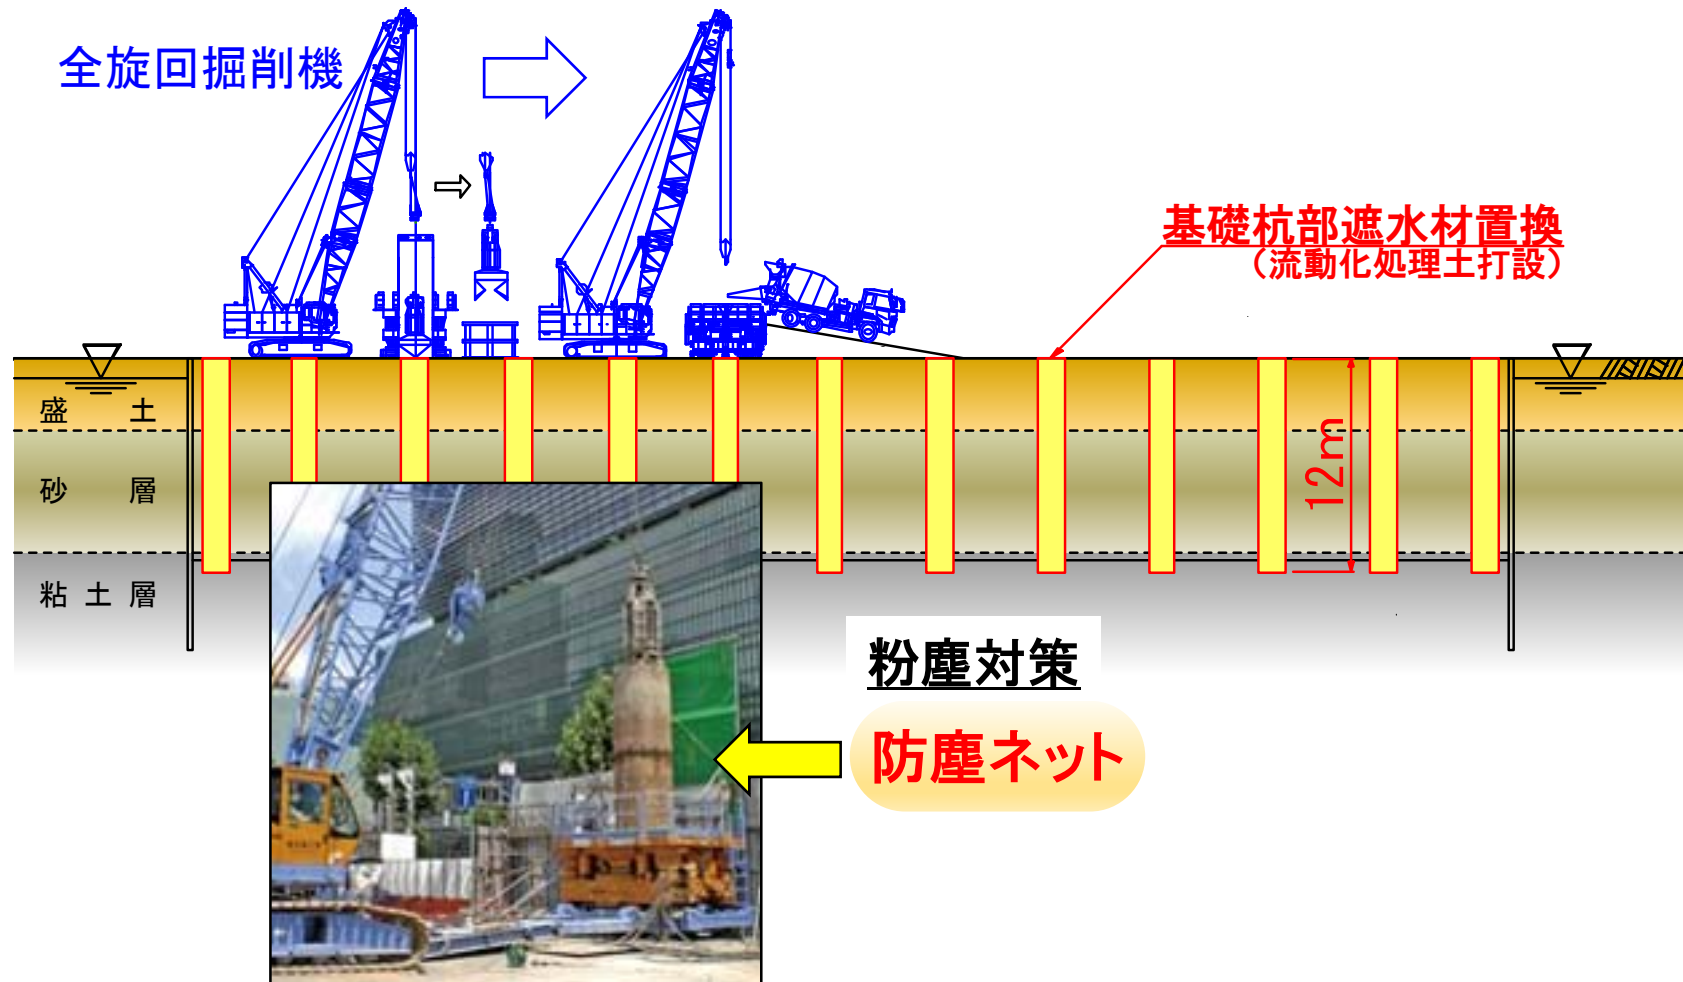
## 基礎杭用遮水材置換

2018年12月～2019年4月（予定）

掘削 遮水材置換

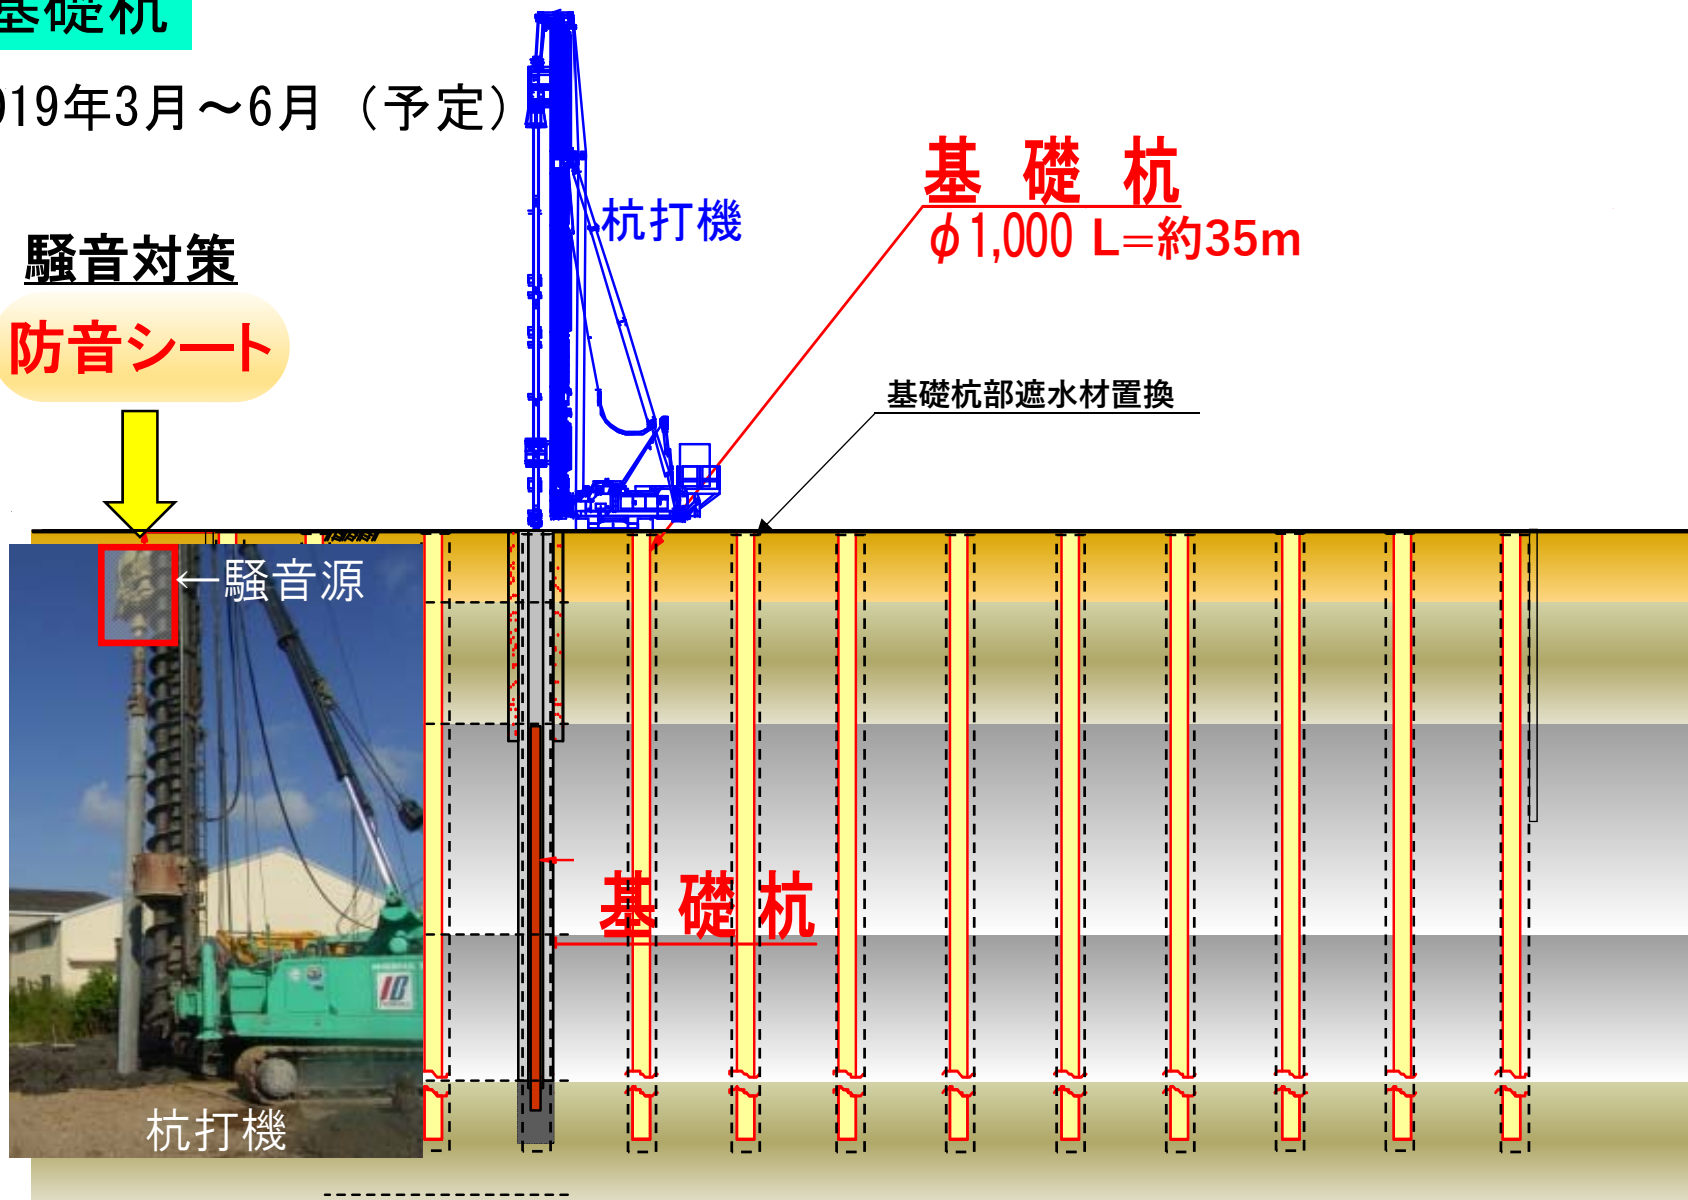
## 基礎杭

騒音対策

防音シート

基礎杭

杭打機

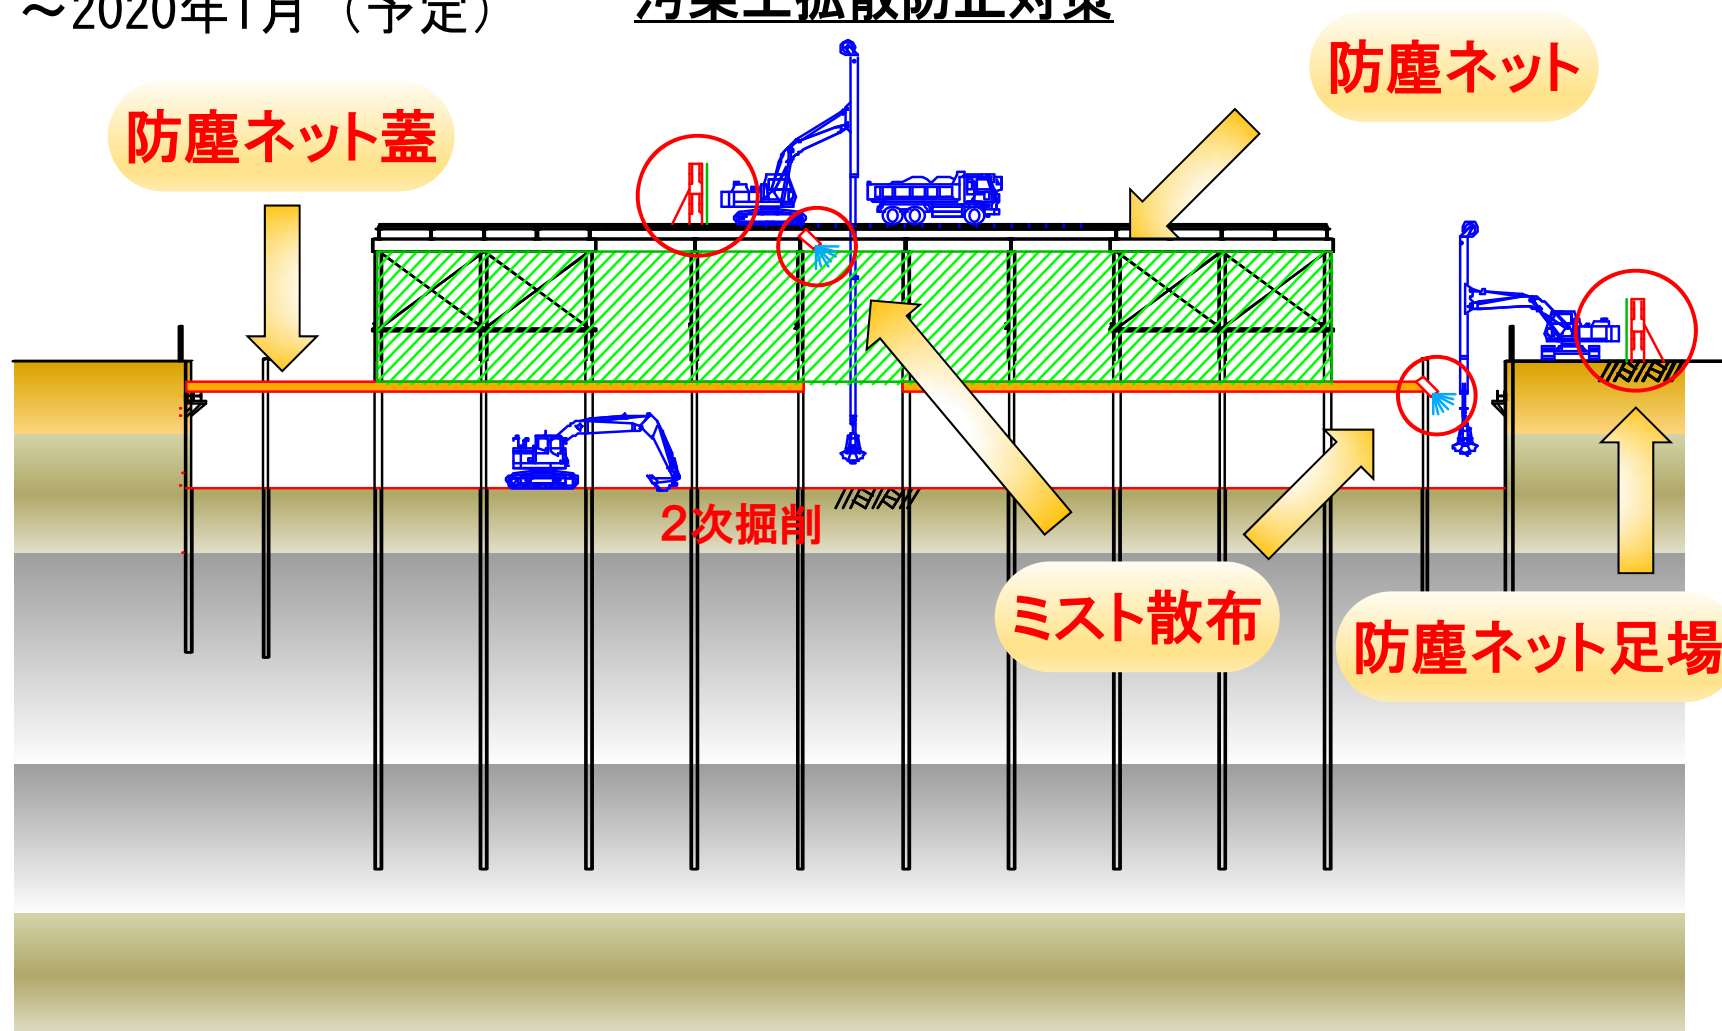
#### 2次掘削

#### 汚染土拡散防止対策
