工事名海老江下水処理場改築更新事業

2019.1月度 臭気指数 (○:管理値超過なし、■:1次管理値超過、▲:2次管理値超過、×:自主管理値超過、-:データの欠測)

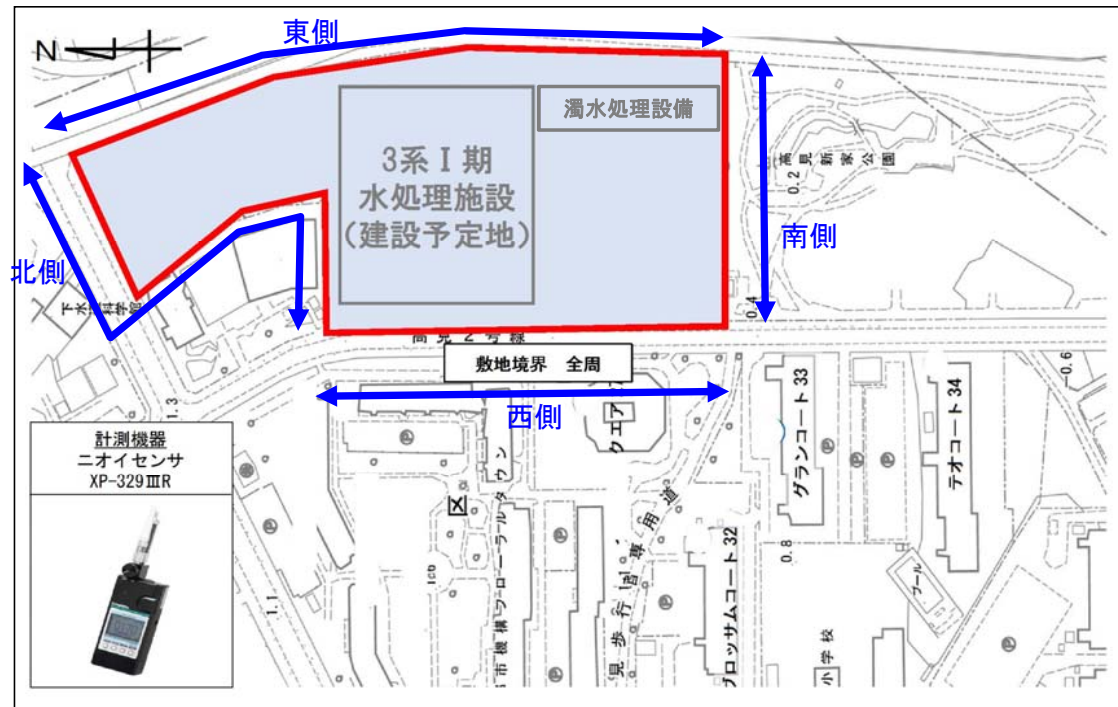
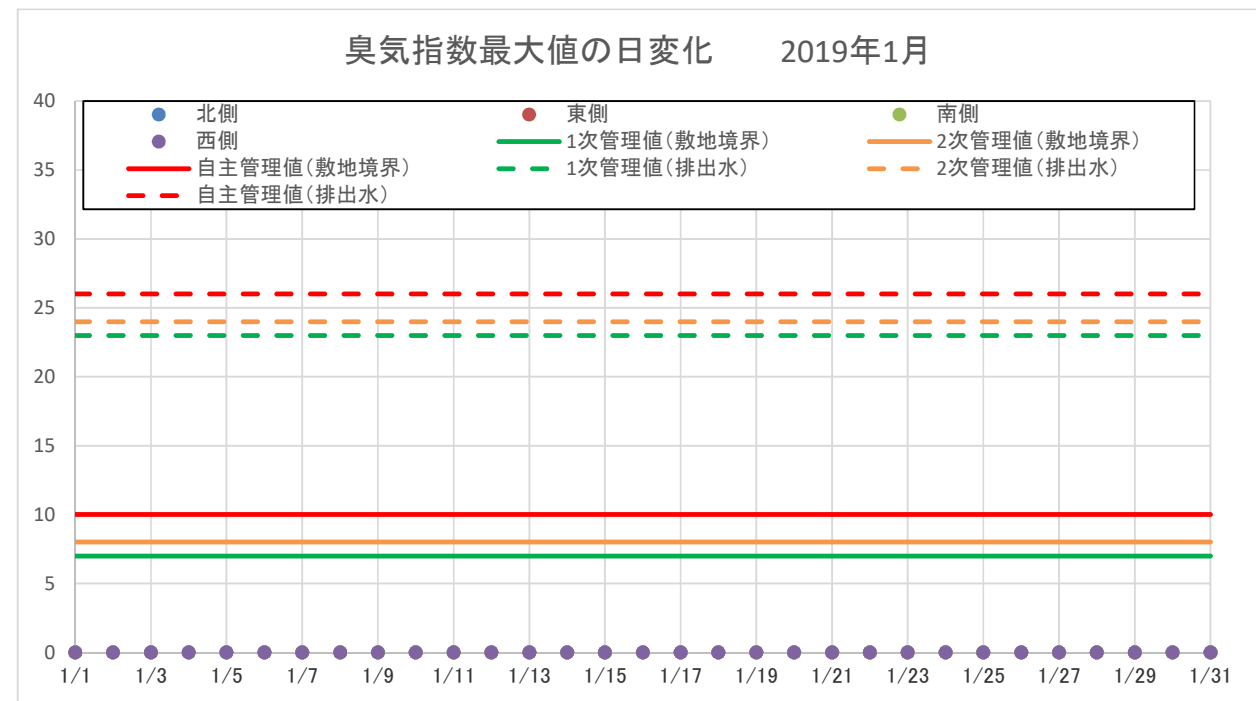
**総評**  
 2019年1月 臭気指数最大値の日変化図より、工事作業による臭気指数の管理値超過は見られなかった。臭気指数は事前環境監視の結果と同様で、管理値を超過するような悪臭は工事作業によって発生しておらず周辺環境への影響は生じていないといえる。工事による管理値の超過が発生しないように引き続き監視を行う。
