工事名海老江下水処理場改築更新事業

2021.8月度 臭気指数 (○: 管理値超過なし、■: 1次管理値超過、▲: 2次管理値超過、×: 自主管理値超過、-: データの欠測)

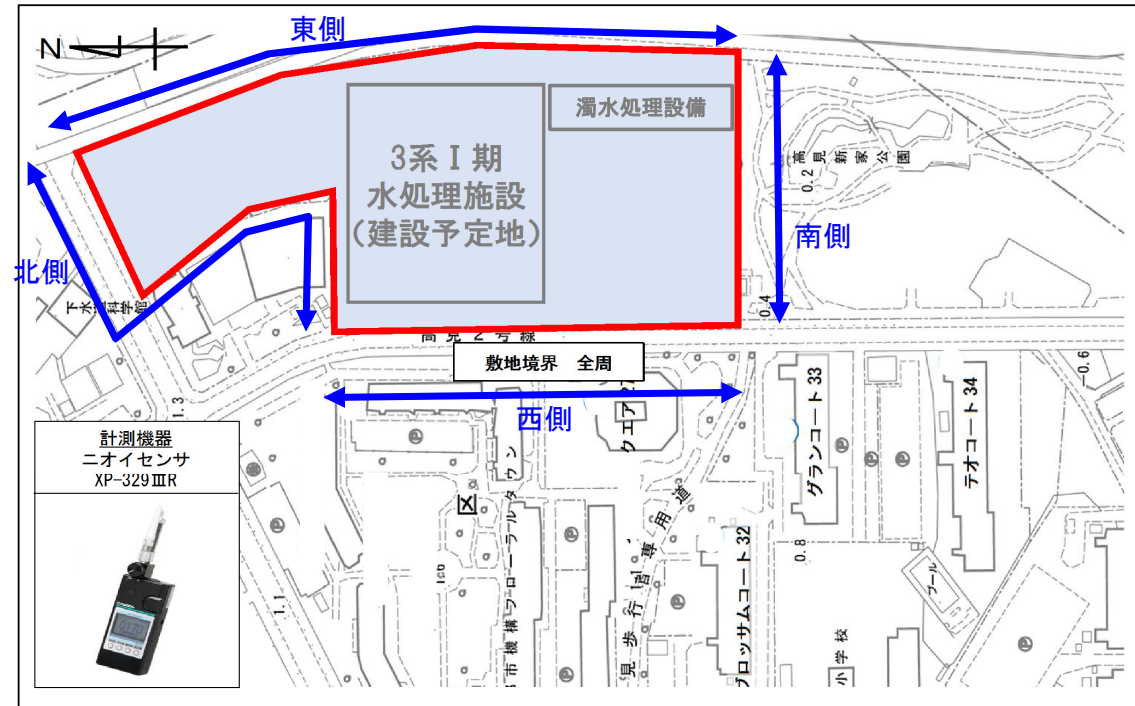
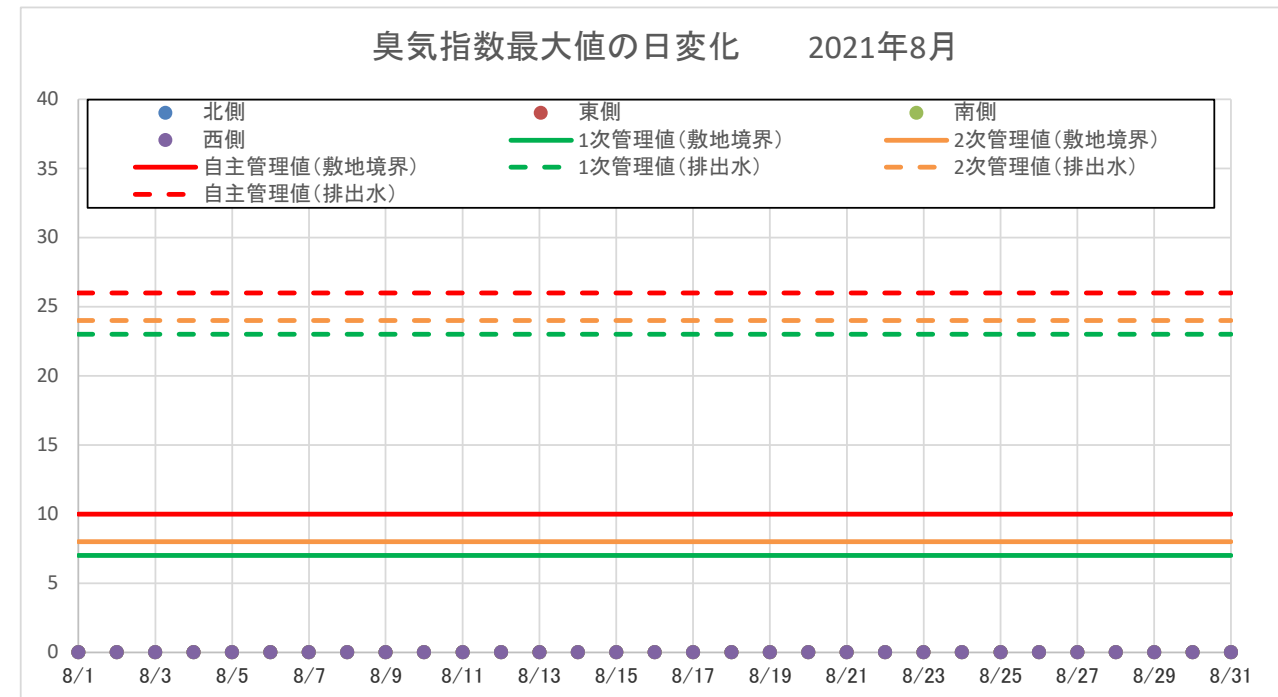
総評
2021年8月 臭気指数最大値の日変化図より、工事作業による臭気指数の管理値超過は見られなかった。臭気指数は事前環境監視の結果と同様で、管理値を超過するような悪臭は工事作業によって発生しておらず周辺環境への影響は生じていないといえる。工事による管理値の超過が発生しないように引き続き監視を行う。
