工事名海老江下水処理場改築更新事業

2021.6月度 臭気指数 (○: 管理値超過なし、■: 1次管理値超過、▲: 2次管理値超過、×: 自主管理値超過、-: データの欠測)

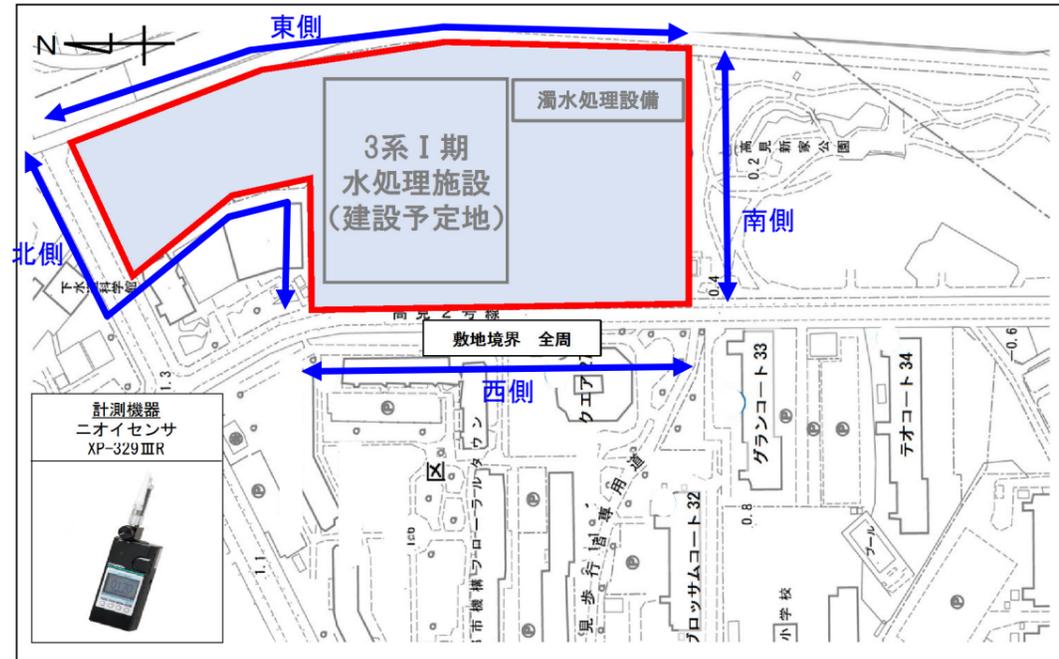
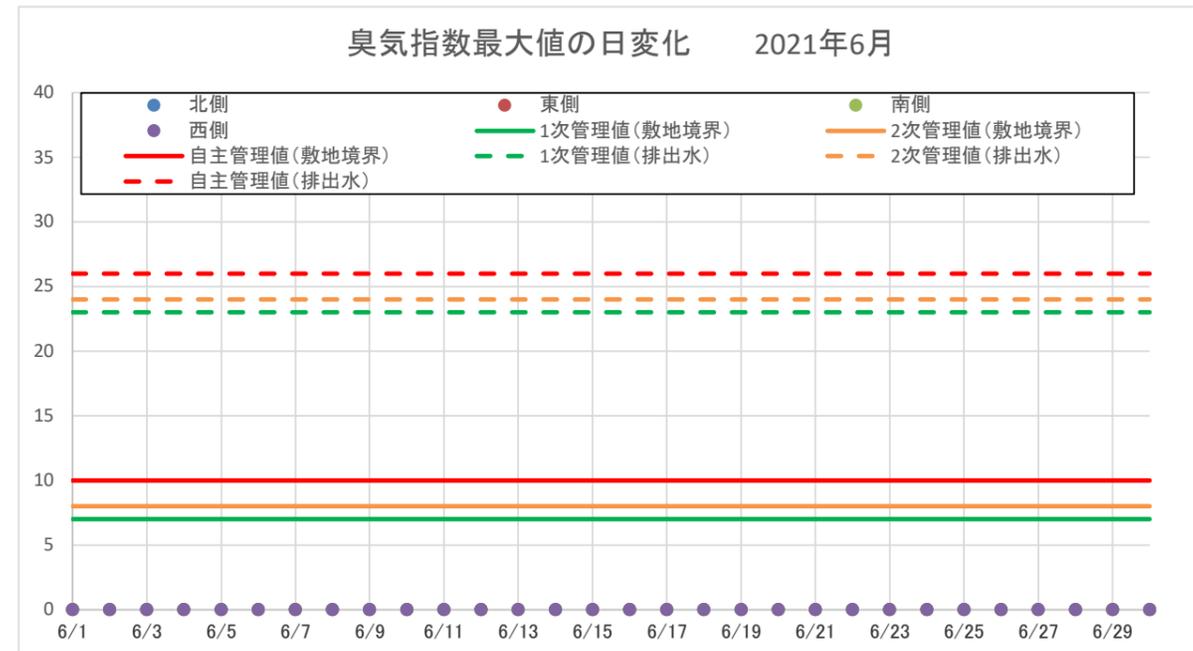
総評
2021年6月 臭気指数最大値の日変化図より、工事作業による臭気指数の管理値超過は見られなかった。臭気指数は事前環境監視の結果と同様で、管理値を超過するような悪臭は工事作業によって発生しておらず周辺環境への影響は生じていないといえる。工事による管理値の超過が発生しないように引き続き監視を行う。
