工事名海老江下水処理場改築更新事業

2024.2月度 臭気指数 (○: 管理値超過なし、■: 1次管理値超過、▲: 2次管理値超過、×: 自主管理値超過、-: データの欠測)

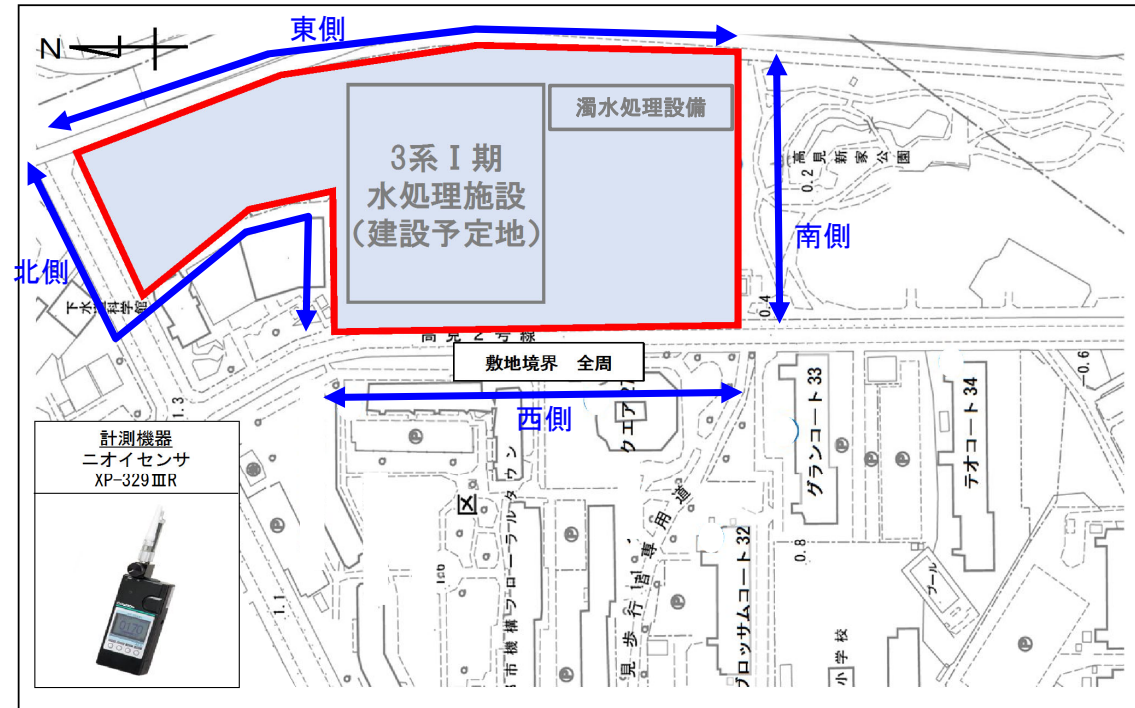
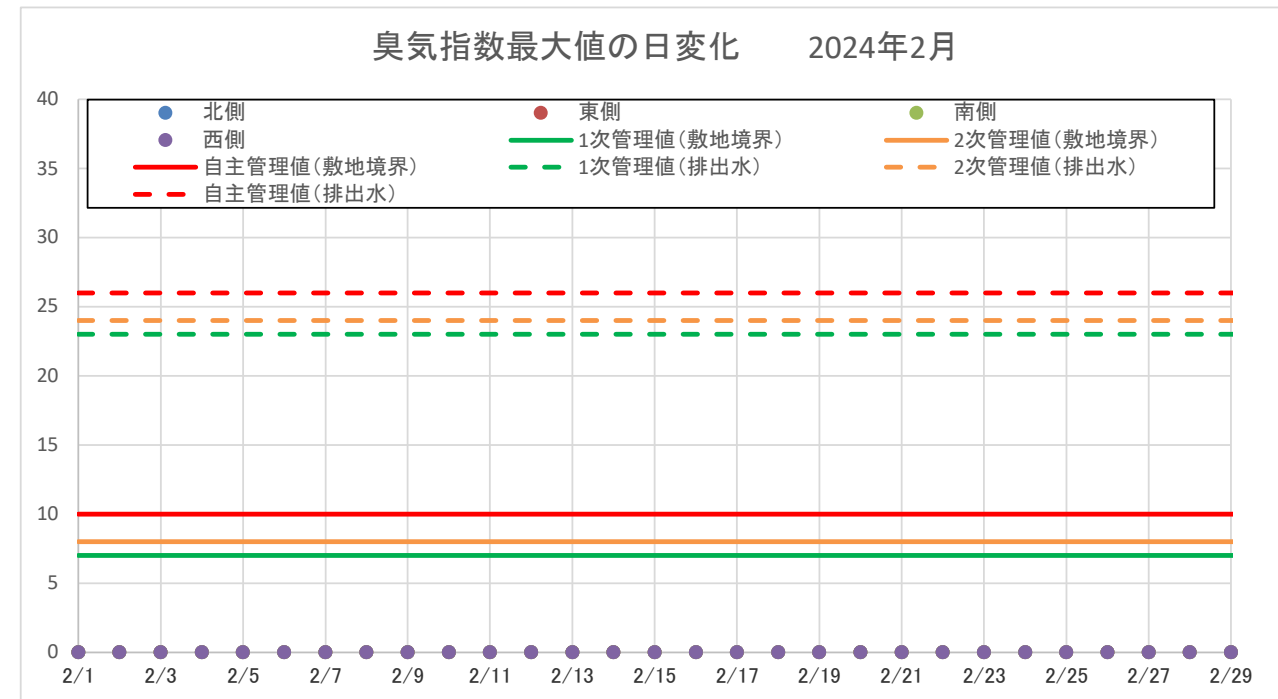
2024年2月 臭気指数最大値の日変化図より、工事作業による臭気指数の管理値超過は見られなかった。臭気指数は事前環境監視の結果と同様で、管理値を超過するような悪臭は工事作業によって発生しておらず周辺環境への影響は生じていないといえる。工事による管理値の超過が発生しないように引き続き監視を行う。
